Estudo de caso de monitoramento da qualidade do ar interno

Nesse artigo apresentamos um estudo de caso de um edifício comercial localizado na Zona Sul de São Paulo, onde as análises da qualidade do ar interno realizadas semestrais conforme definido na Resolução 09 de 16 de janeiro de 2003 da ANVISA – Agência Nacional de Vigilância Sanitária, ajudaram na solução de um problema ambiental que não havia sido diagnosticado no dia a dia a operação predial.

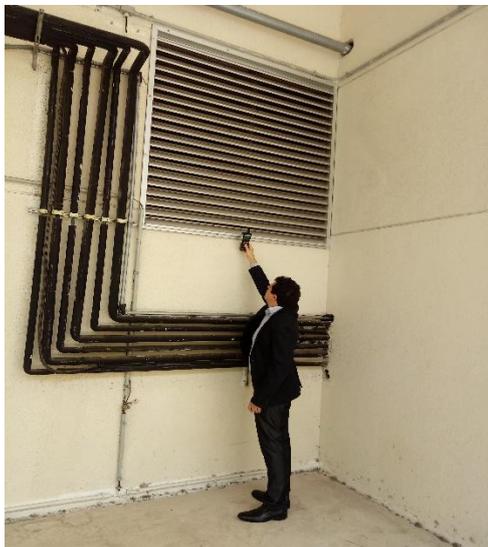
Foto 1
Medição face externa da T.A.E

Já nas primeiras medições feitas, dentro da sala de máquinas, na face interna da tomada de ar externo (dentro da edificação), o nível de CO₂ apresentou resultado acima do esperado, em torno de 700 ppm. Sabemos que o ar atmosférico oscila na faixa de 400 a 600 ppm, ou seja, ter um ar de entrada no prédio acima de 700 mostrava que tinha algo errado. A próxima medição (Foto 1) foi feita na face externa da tomada de ar externo, ao ar livre na cobertura do prédio. E o resultado obtido de CO₂ foi muito similar a medição realizada internamente.

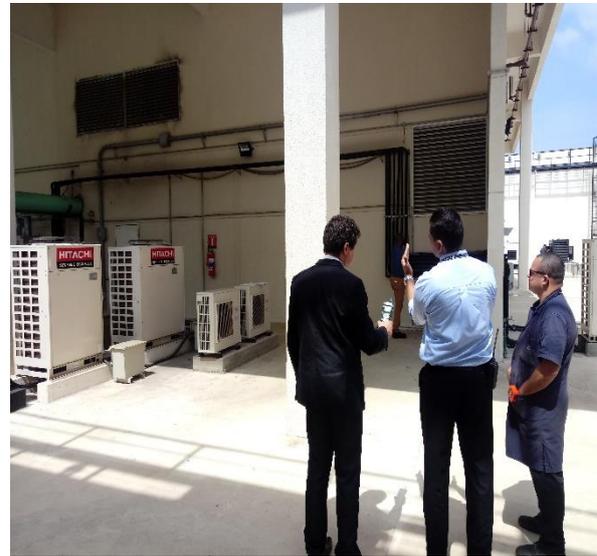
Foto 2
Medição de CO₂ ao ar livre

A 3ª medição (Foto 2) foi realizada também ao ar livre na cobertura do prédio, cerca de 4 metros afastado da tomada de ar externo. O resultado obtido foi dentro do esperado para um ambiente ao ar livre em torno de 400 ppm de CO₂.

Ou seja, havia alguma fonte de contaminação perto da fachada do prédio que aumentava em muito o nível de dióxido de carbono na captação do ar exterior.

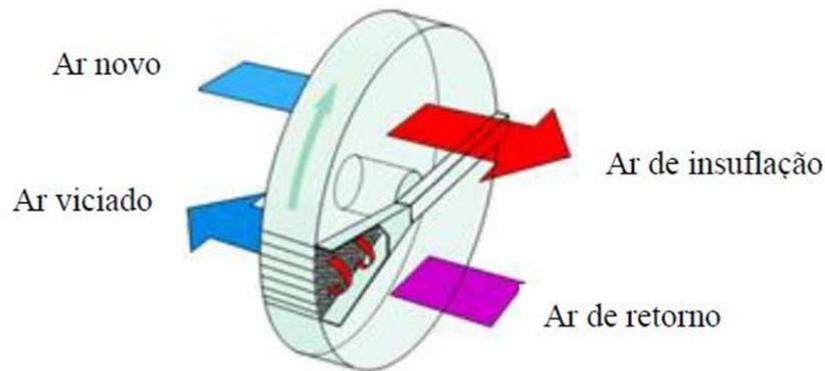
Ilustração 01 – Roda Entálpica

Logo foi observada a descarga de ar do duto proveniente da roda entálpica, sistema de recuperação de energia (Ilustração 01), que faz a exaustão do ar interno com a insuflação de ar novo, com objetivo de reduzir o consumo de energia do sistema de climatização.

Como era de se esperar, a medição no nível de CO₂ na saída da exaustão do sistema de recuperação de energia era elevado, em torno de 900 ppm. Estava assim identificada a origem da fonte poluente.

Enquanto esse novo sistema de captação de ar não for instalado, foi recomendado desligar o sistema de recuperação de energia. O impacto financeiro na produtividade das pessoas das empresas, devido à baixa qualidade do ar interno, está sendo muito superior a economia de energia elétrica obtida.

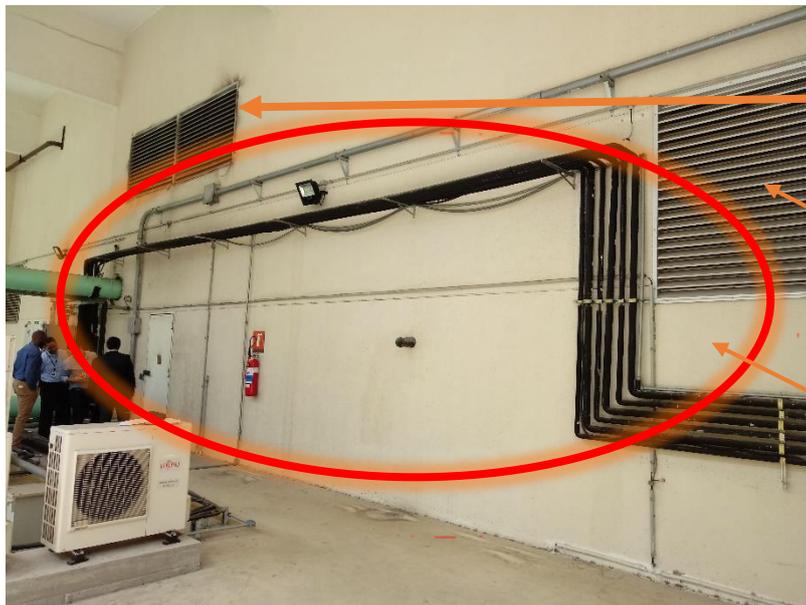
Foto 03 – Zona de ar contaminado

Na fachada do edifício, onde se encontra a captação de ar externo do sistema de climatização, criava-se uma zona de ar contaminado (Foto 03), com alta concentração de dióxido de carbono e provavelmente outros contaminantes que não estavam sendo monitorados.

Expurgo da roda entálpica -
≅ 900 ppm

Captação do ar xterno
- ≅700 ppm

Zona de ar contaminado

Ar atmosférico - ≅400 ppm

A solução indicada para esse sistema é a captação do ar externo em ponto distinto daquele local. Foi recomendada a contratação de um consultor em sistemas de climatização para fazer um projeto do melhor local.
